RELAZIONE STORICO-ARCHEOLOGICA

NARDO'- VIA DELLA RESISTENZA
F. 116, particelle 2, 16, 1012, 1608

Dott. Giacomo Vizzino

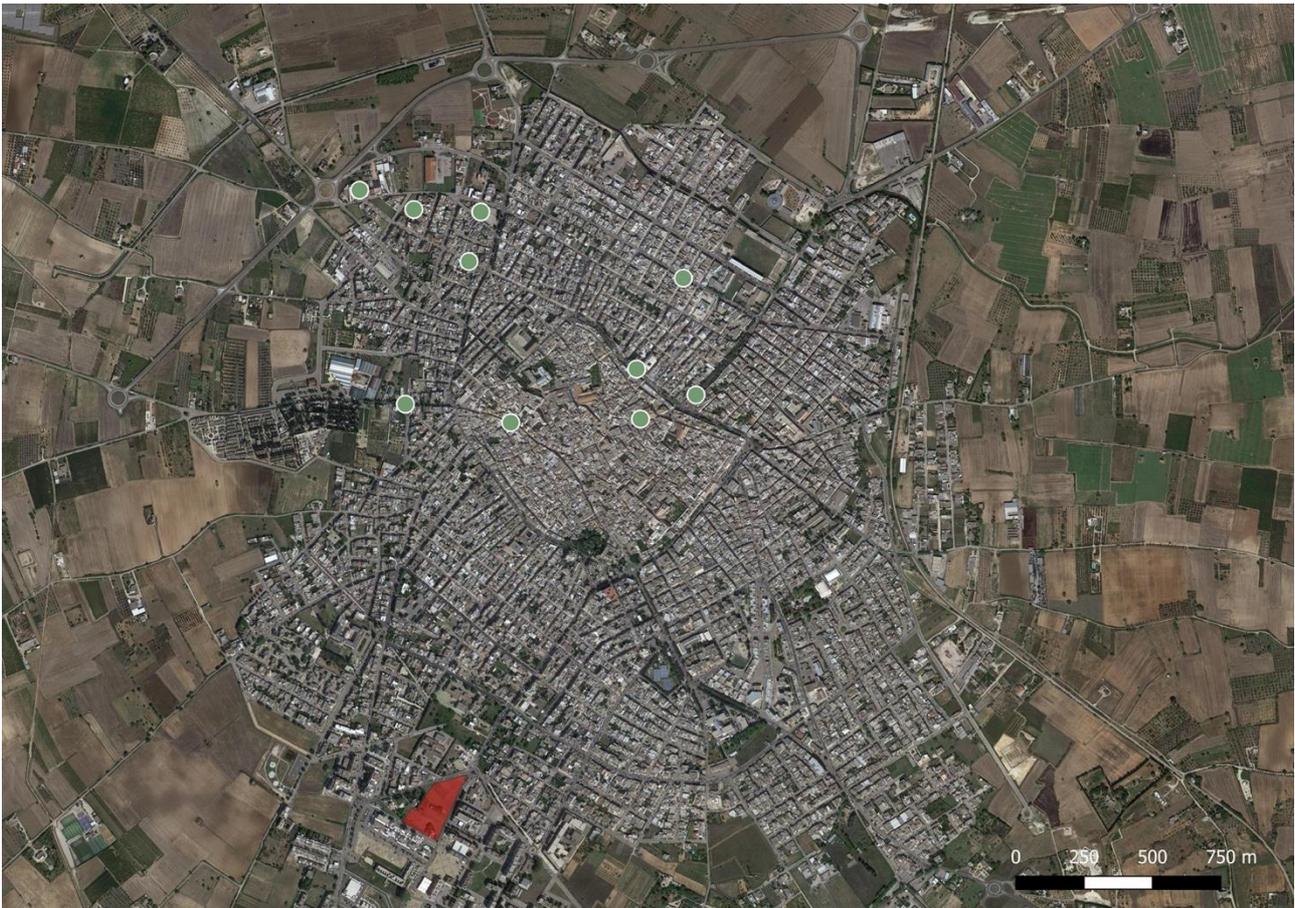
Figura 1. Rinvenimenti archeologici noti da bibliografia. In rosso, l'area di intervento.

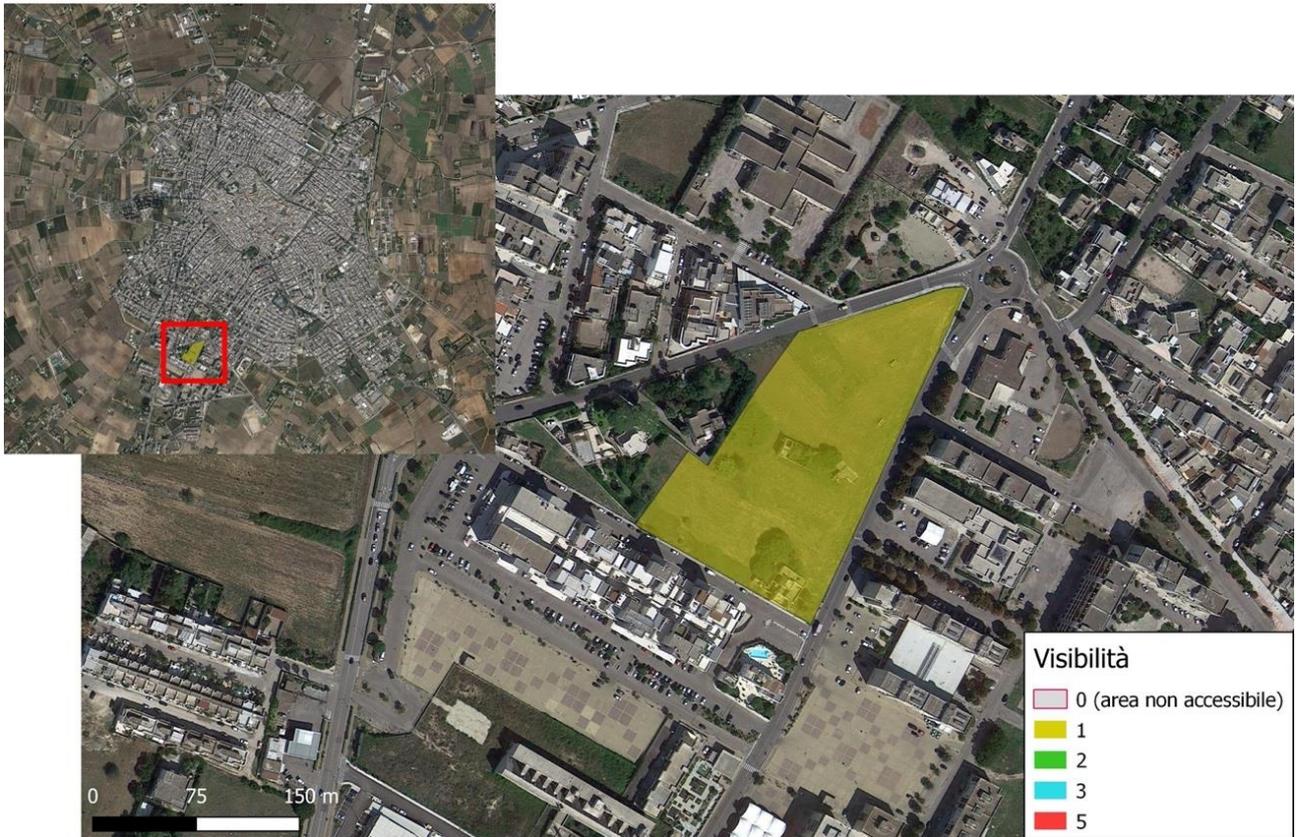
Figura 5. Visibilità dell'area al momento della ricognizione.

Al momento dell'intervento, nel mese di gennaio 2023, l'area presentava una fitta vegetazione, come emerge dalla carta della visibilità rappresentata graficamente che mostra le condizioni del terreno al momento della ricognizione, rivelando una scarsa visibilità (Fig. 5). Malgrado ciò, in alcuni punti dell'area esaminata (settore SE), dove la vegetazione risultava meno fitta, si segnala la presenza di sporadici frammenti di ceramica post-medievale. Il carattere frammentario del materiale ceramico e la sua esiguità non consentono una datazione più precisa di quanto detto precedentemente.

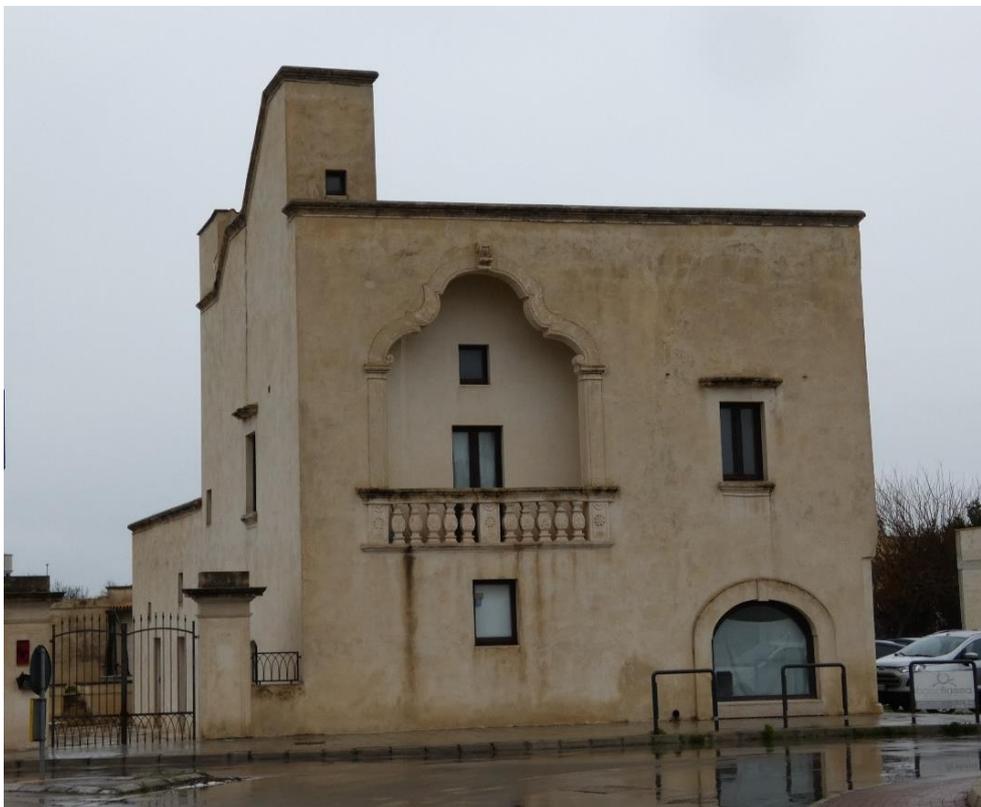
Figura 6. Fabbricato a NE dell'area di intervento.

A NE dell'area, uno di questi conserva un'interessante loggia con arco polilobato e balaustra, di gusto tardobarocco (Fig. 6).

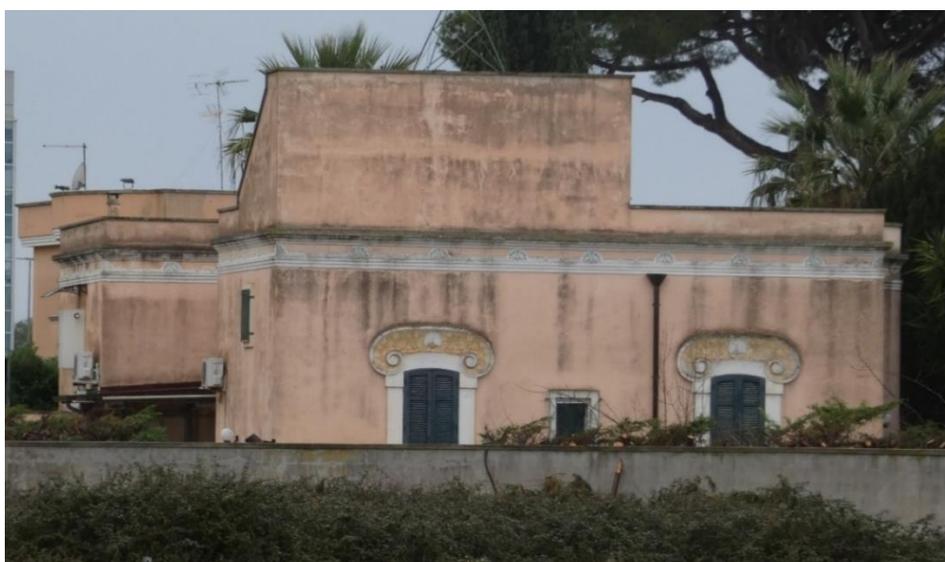
Figura 7. Fabbricato a W dell'area di intervento.

Immediatamente a W dell'area di intervento, un altro fabbricato rurale presenta, in corrispondenza delle aperture al piano terra, motivi riconducibili al linguaggio eclettico (Fig. 7), diffuso nell'area fra la fine del XIX e la prima metà del XX secolo.

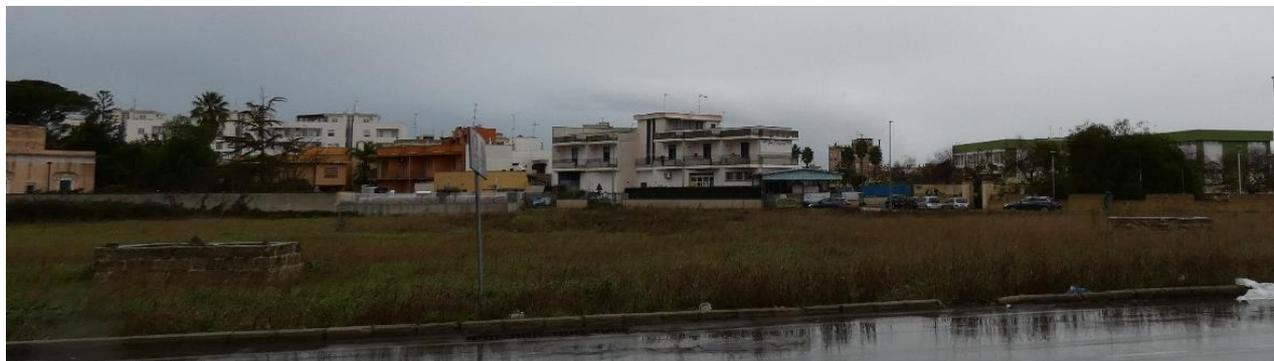
Sull'area insistono almeno 3 imboccature di pozzi o cisterne, segno tangibile del passato sistema di convogliamento e di raccolta delle acque (Fig. 8).

Figura 8. Area di intervento, da E. In primo piano le imboccature di due pozzi/cisterne.

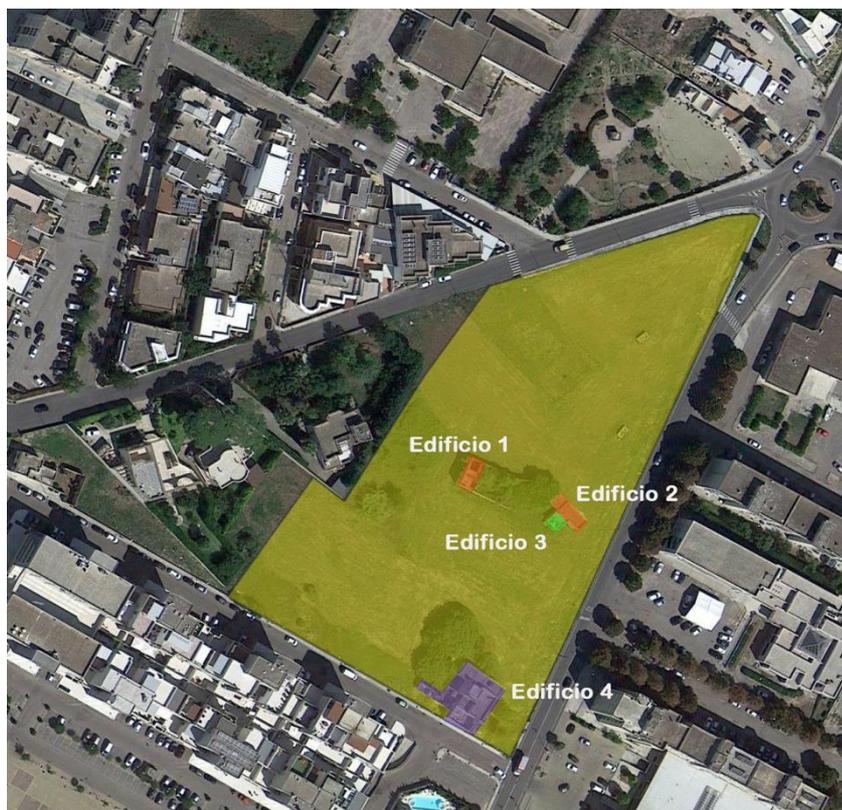
Figura 9. Area di intervento con indicazione degli edifici.

Sull'area di intervento sono presenti due complessi edilizi. (Fig. 9)

Il primo (**Edificio 1-2-3**), in corrispondenza della porzione centrale è composto da tre fabbricati principali, raccordati da un muro di cinta in conci di pietra locale, che racchiude un'area scoperta a verde, in condizioni di avanzato degrado (Fig. 10).

In corrispondenza dell'angolo SE dell'area di intervento è presente un secondo manufatto (**Edificio 4**). Si tratta di un fabbricato anch'esso rurale, costituito da una parte residenziale, a due piani, ed una serie di pertinenze (fra cui un forno) da mettere in relazione con una destinazione agricola e pastorale, e con uno scoperto di pertinenza, il tutto in un avanzato stato di degrado (Fig. 18). Il prospetto principale (Fig. 19), preceduto da due colonnine ottagonali (avanzo di un pergolato?), non presenta caratteristiche di qualche rilievo. Il complesso sembra inquadrabile fra la fine del XIX e l'inizio del XX secolo.

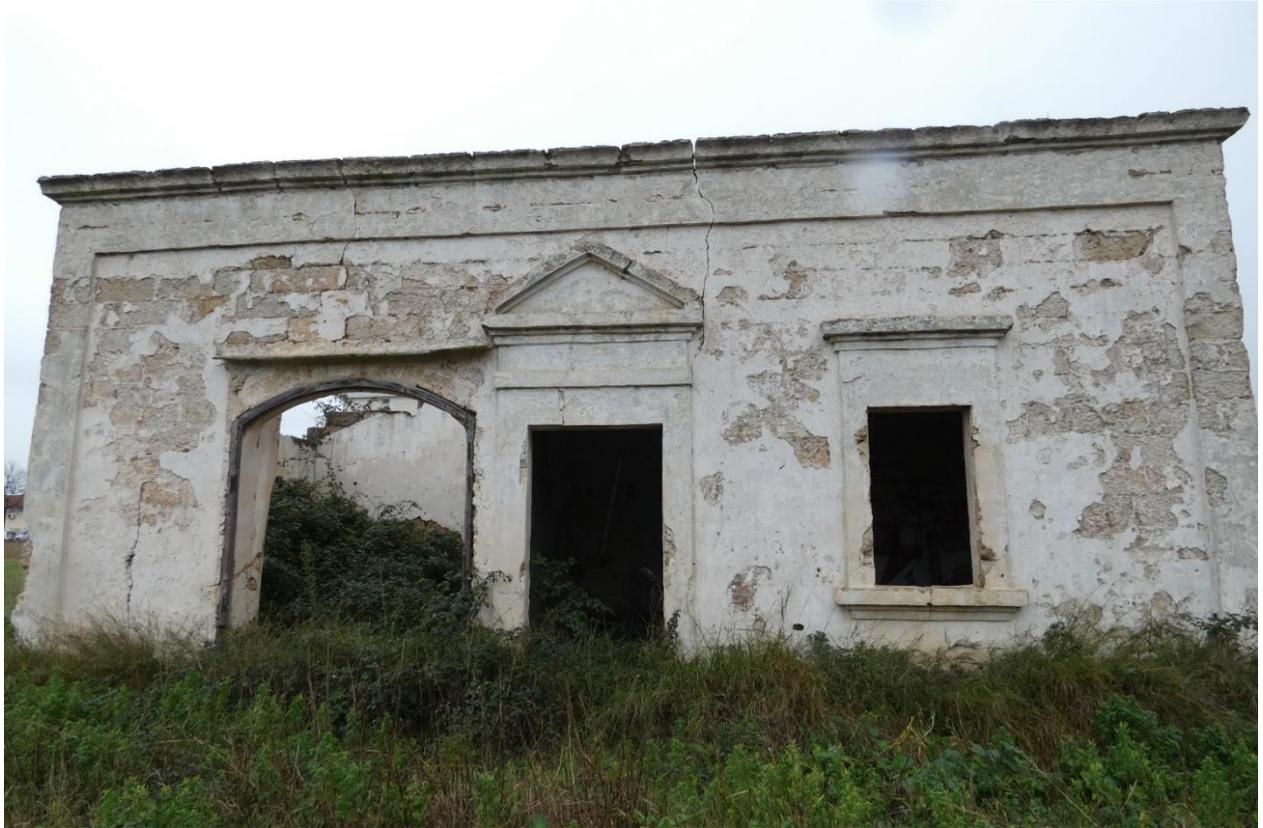
Figura 11. Area di intervento. Edificio 1, prospetto W.

Lungo il lato W è presente un fabbricato con un prospetto principale, in conci di pietra locale intonacati, inquadrato da una cornice liscia e concluso in alto da una cornice modanata, bucato da 3 aperture (Fig. 11). Un varco a sesto ribassato introduce ad un ambiente con copertura a falde con manto a embrici crollata; quello centrale, con semplice cornice sormontata da un timpano triangolare, da accesso ad un ambiente in comunicazione con uno analogo a S aperto da una finestra con analoga cornice. La copertura dei vani è costituita da un solaio laterocementizio recente, in condizioni di degrado (Figg. 12-13).

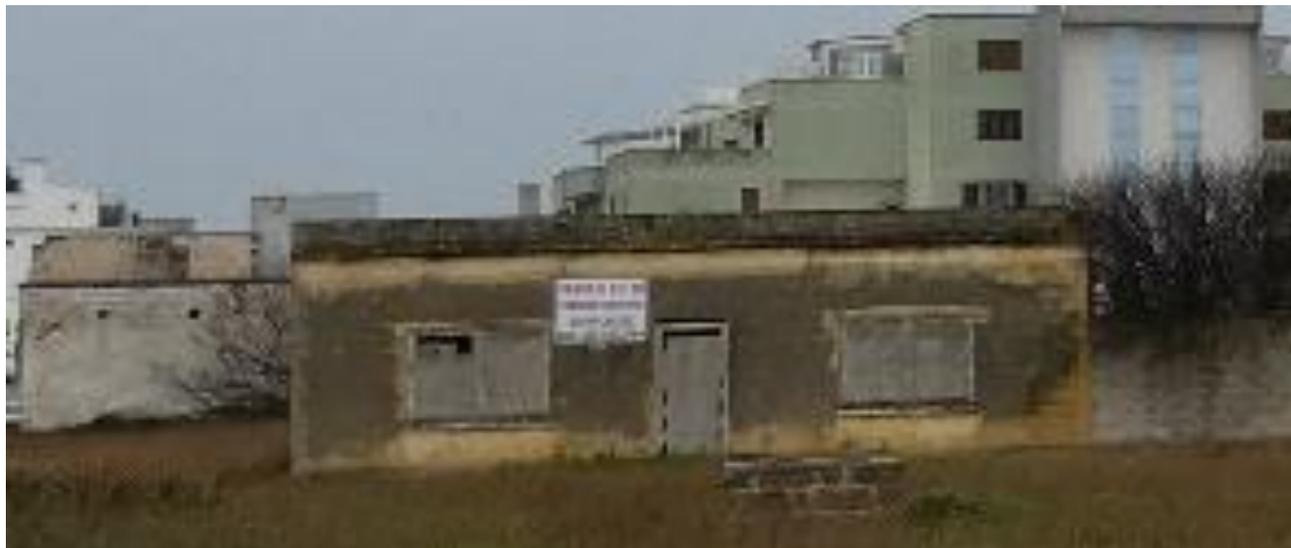
Figura 14. Area di intervento. Edificio 2, prospetto N.

In corrispondenza del lato E è presente un secondo fabbricato, con caratteristiche stilistiche e costruttive che lo farebbero inquadrare non anteriormente al XX secolo (Fig. 14).

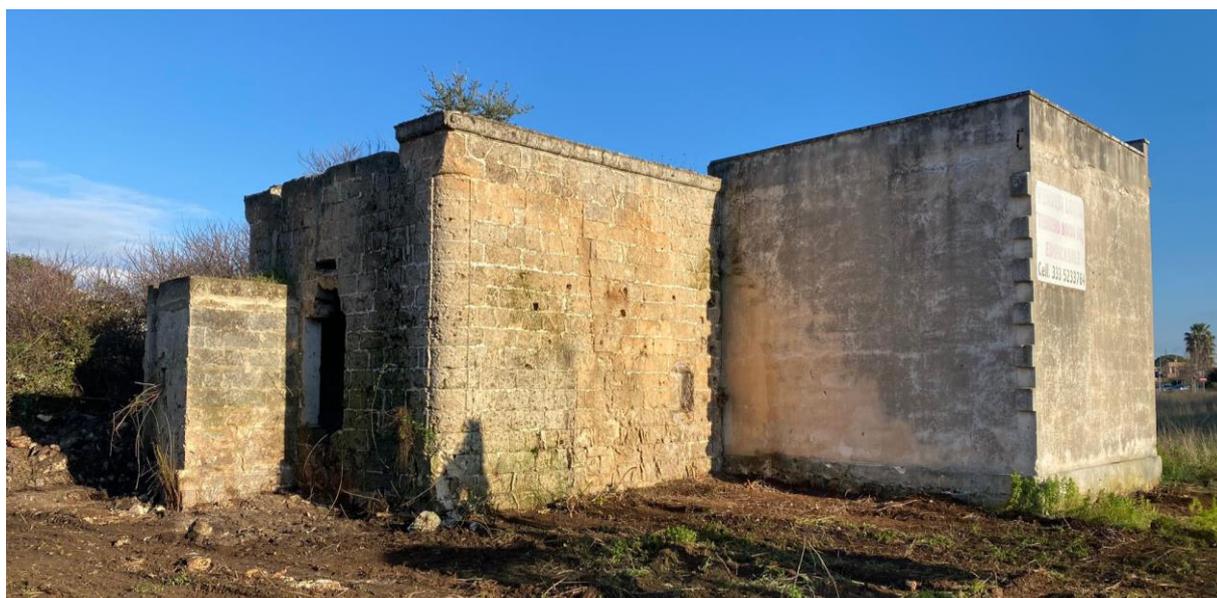
Figura 15. Area di intervento. Edificio 2-3, da S.

Il corpo di fabbrica è addossato ad un altro piccolo ambiente, denominato **Edificio 3** (Fig. 15). Presenta un breve prospetto in conci di pietra locale a vista, con angoli stondati, concluso in alto da una cornice lacunosa ma decorata, in corrispondenza degli angoli, da un motivo a volute. Una piccola superfetazione moderna, si addossa alla parte sinistra del prospetto (Fig. 16). Un'unica apertura, lacunosa nell'architrave, introduce in un piccolo ambiente coperto da una volta a botte, aperto in una serie di nicchie e sfondato nel muro di fondo per connetterlo con gli ambienti del fabbricato adiacente, già descritto (Fig. 17). Potrebbe trattarsi di un piccolo edificio rurale di età tardobarocca, poi inglobata nella struttura più recente.

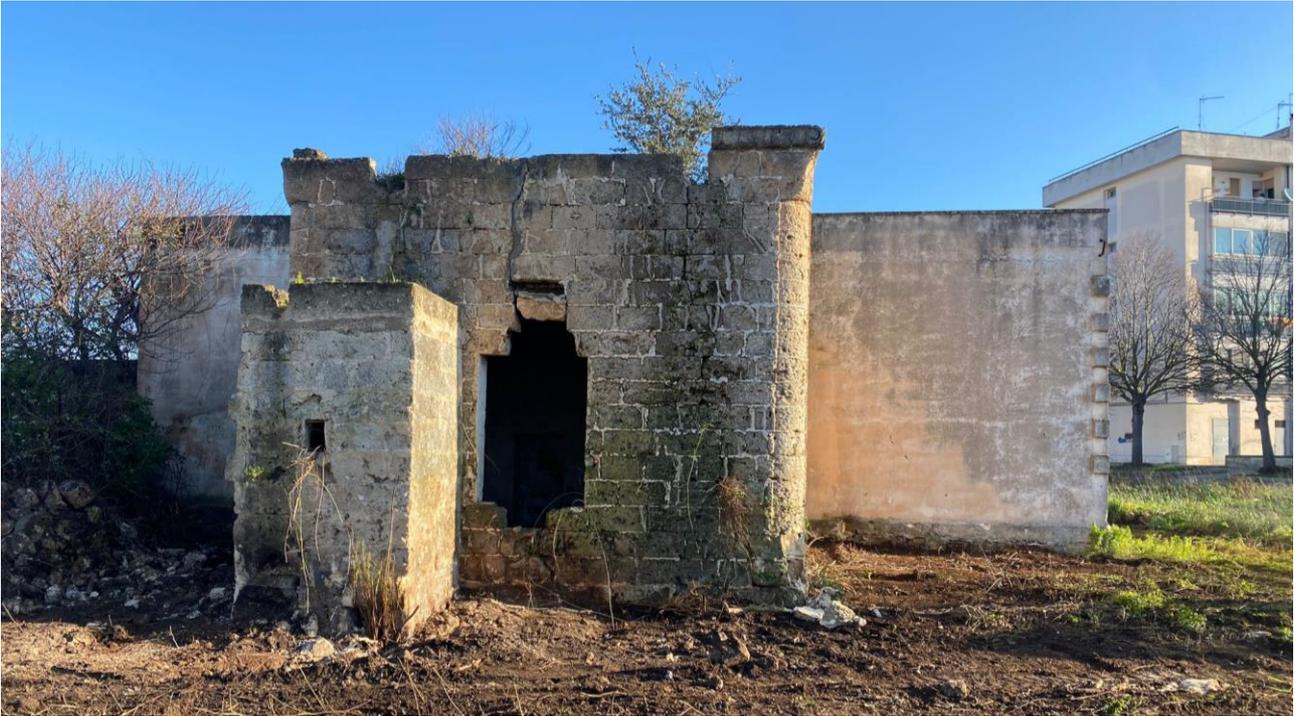
Figura 16. Area di intervento. Edificio 3, prospetto SW.

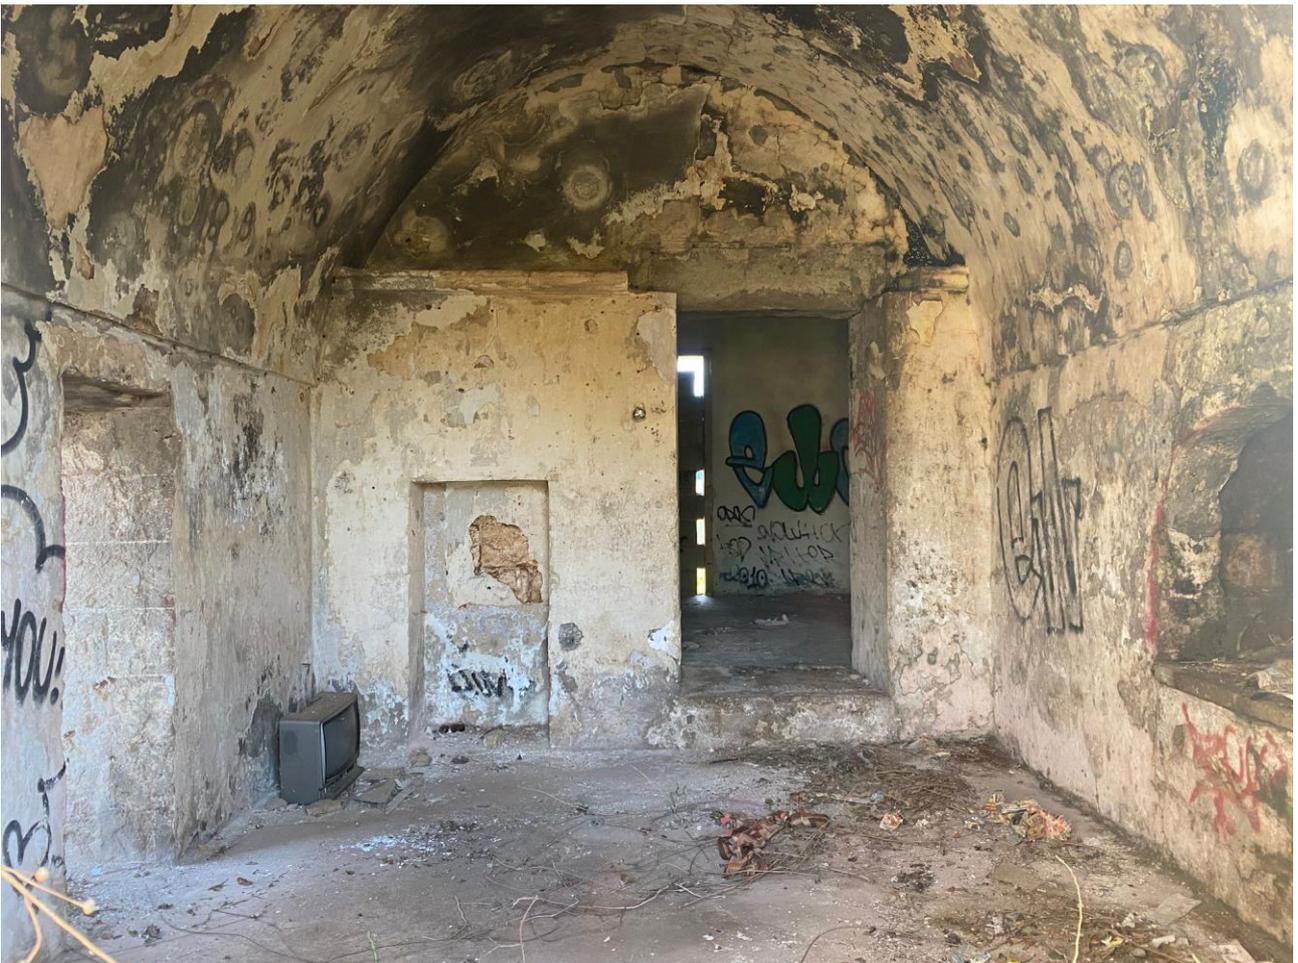
Figura 17. Area di intervento. Edificio 3, interno.
